## **Del av fastigheterna Bua 4:94, Bua 10:108 och Bua 10:248** **Ändrad detaljplan**

### PM Miljöteknik

DOKUMENTINFORMATION	
Uppdrag	Bua 9:49, 10:108 och 10:248, Varberg
Uppdragsnummer	701157
GNR	14087
Datum	2014-11-19
Revidering

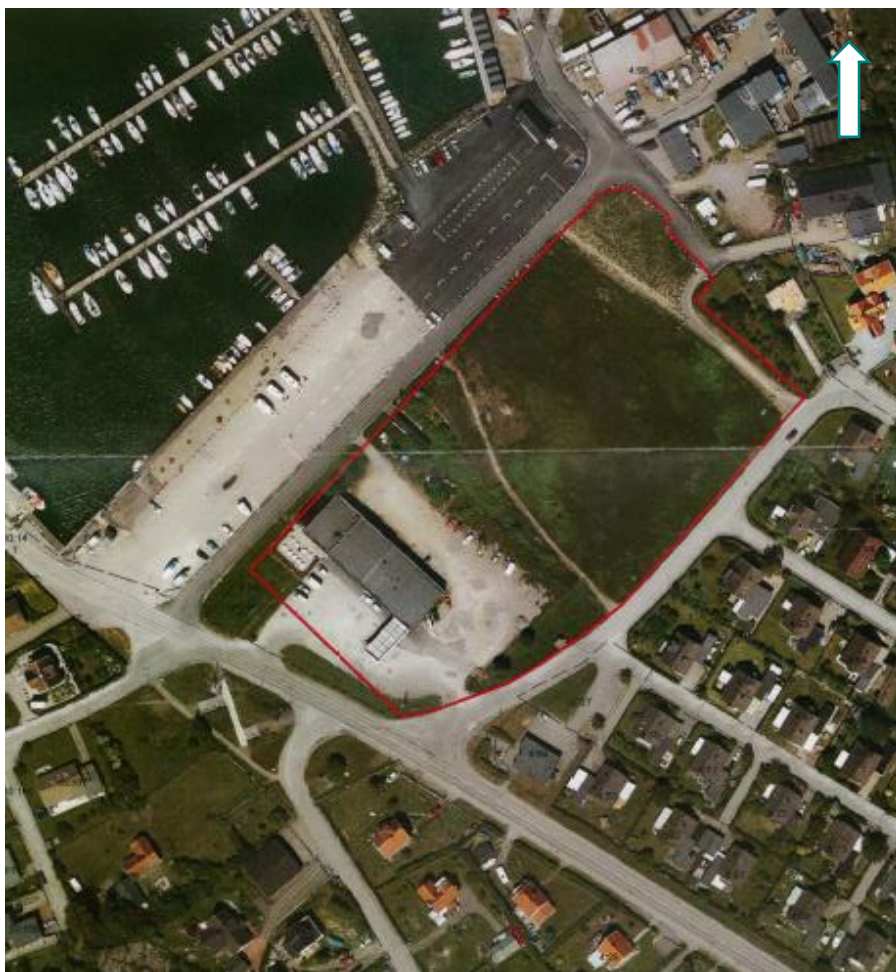
**Figur 1:** Aktuellt planområde markerat med rött ([www.googlemaps.se](http://www.googlemaps.se)).

Aktuellt område är beläget i Båtafjordens södra del och omfattar delar av fastigheterna Bua 4:94, Bua 10:108 samt Bua 10:248 och redovisas i Figur 1. Området avgränsas mot väster av Båtafjordsvägen och Bua hamn. Söder om området går Hamnvägen (och Buavägen) och mot öster går Arakullevägen.

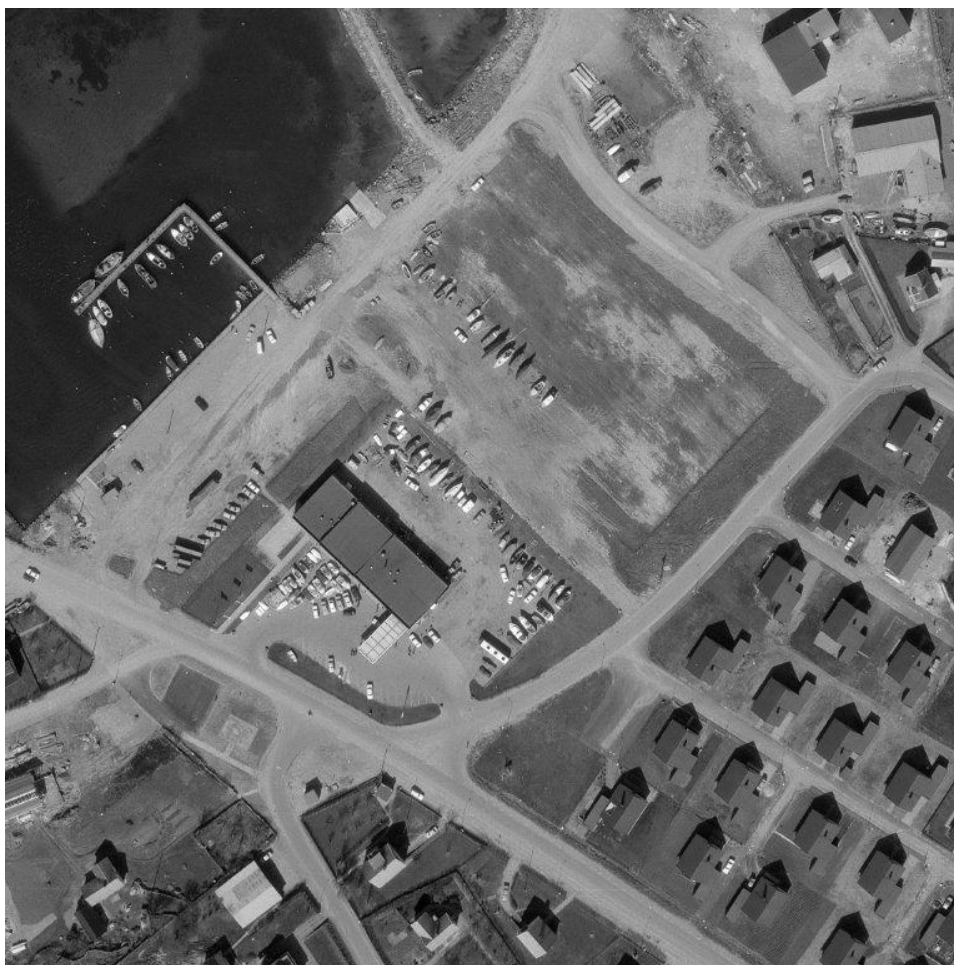
**Figur 2:** Flygbild över aktuellt område från år 1972 (Källa: Varbergs kommun).

Inom området har följande verksamheter förekommit: bilverkstad, drivmedelsanläggning, båtförvaring, restaurang, second hand affär samt båt- och biluppställning. Figur 2 visar en flygbild från år 1972.
