Varbergs Kommun

Del av fastigheterna Bua 4:94, Bua 10:108 och Bua 10:248

Ändrad detaljplan

Geoteknisk PM

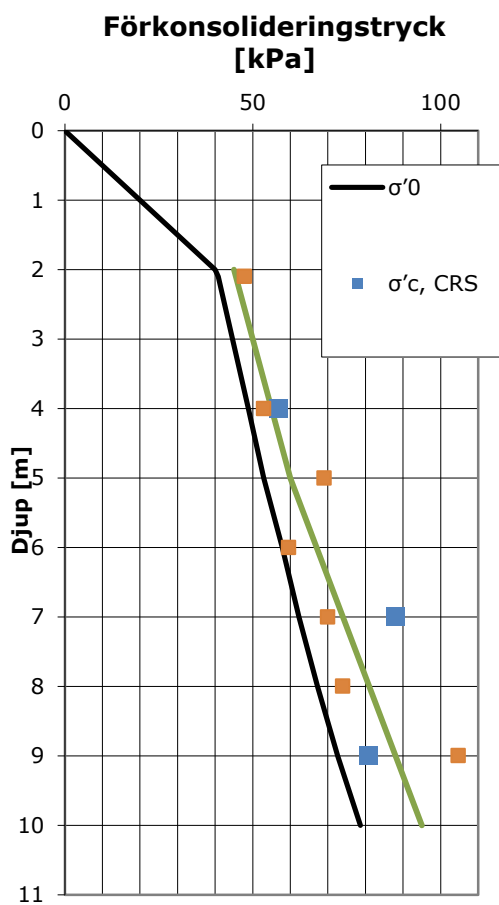
Figur 6.2 Förkonsolideringstryck från CRS-försök samt empiri. Plottat är även in-situ effektivspänning samt utvärderat förkonsolideringstryck

Leran i området är normal till svagt överkonsoliderad, se Figur 6.2. Lerans kompressionsmodul M_L redovisas i Figur 6.1.

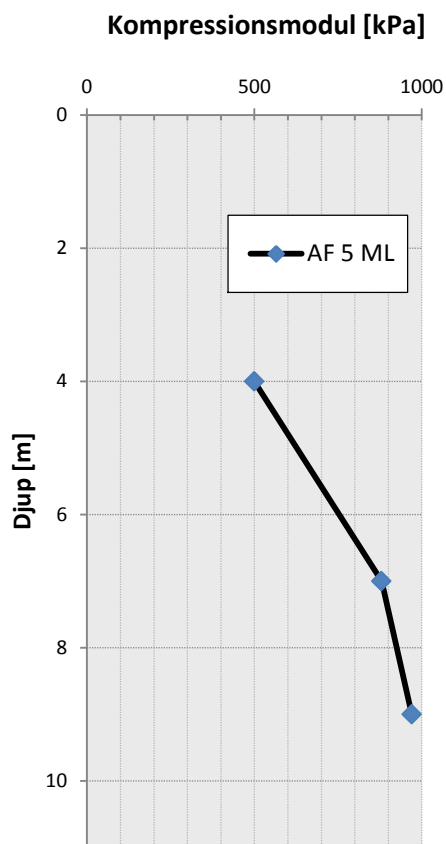
Figur 6.1 Utvärderad kompressionsmodul från CRS-försök

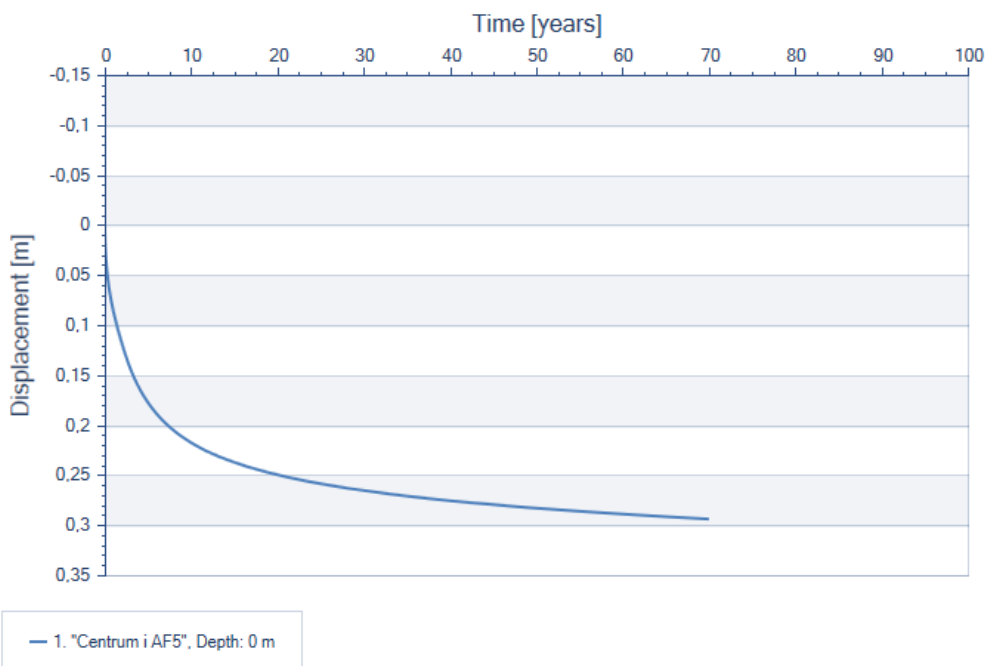
Figur 7.1 Sättning under 50 år 10 kPa

Området fylldes på 1960 talet ut och utförs idag av fyllnadsmaterial ovanpå naturlig lera. På grund av detta måste sättningsproblematiken särskilt beaktas. Sättningar pågår troligtvis i området och har beräknats till 10 mm/år. Vid uppfyllnad av marken måste man även räkna med att tillskottssättningar uppkommer, dels i form av krypdeformationer och dels i form av konsolideringssättning. Vid uppfyllnad av 0.5 meter respektive 1 meter över en stor yta, motsvarande ca 10 kPa respektive 20 kPa, kan tillskottssättningar uppstå enligt Figur 7.2 och Figur 7.2.
